Update Mai 2015: Fernsehgeräte

**Berührungsschutz bei Allströmern
und**

nicht netzgetrennten

Radio / Fernsehgeräten

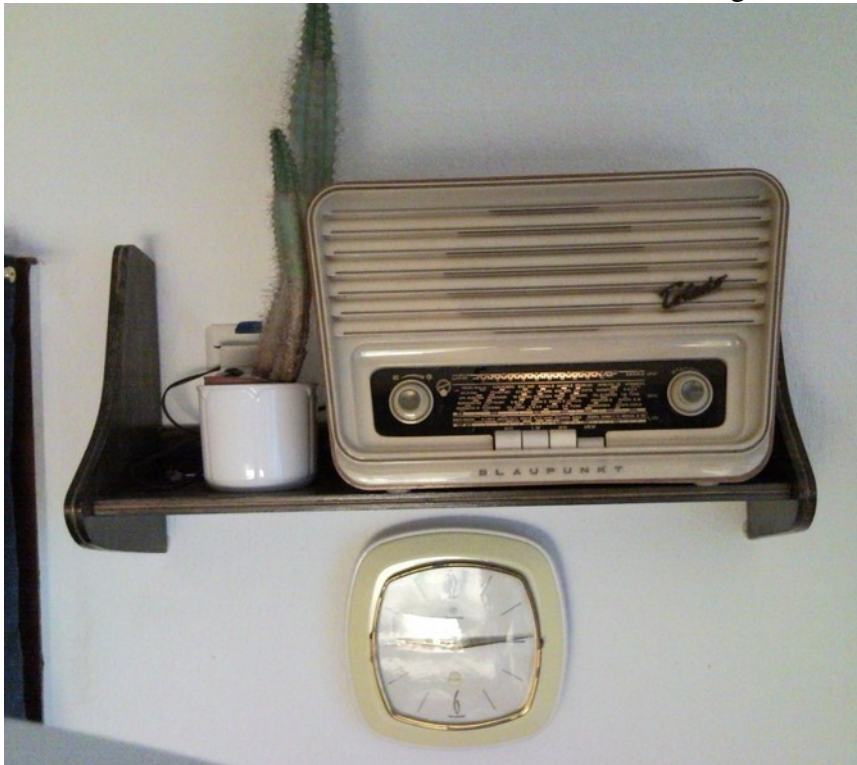
Hier ist so ein Radio mit Heiztrafo und E-Röhren, aber ohne Netztrennung:

(Man beachte die blaue Markierung an der Steckdose ((-;)

Es gibt Radiogeräte aus früheren Zeiten, die haben keinen Netztrafo der das Gerät vom Versorgungsnetz trennt. Meist haben derartige Geräte eine Bezeichnung 'GW' oder sind sehr klein gebaut, so dass man keinen Netztrafo unterbringen konnte (so wie der oben gezeigt Toledo).

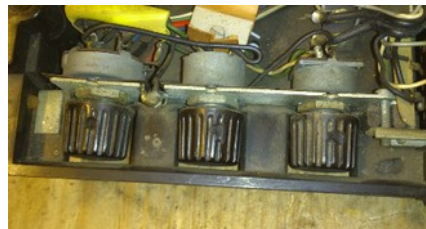
3. Verschluss der Bohrung für die Madenschraube

Diese Bedienknöpfe stammen von einem Philips 17TD259. Die Löcher der Madenschrauben sind mit Wachs verschlossen – gut so.

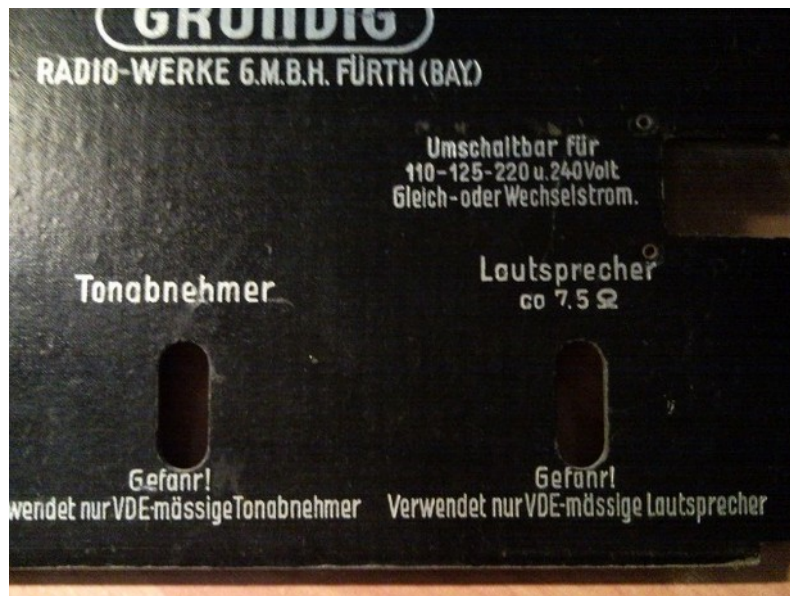
Auf der Rückseite verfügt der 365GW wie sicherlich viele seiner Artgenossen über diverse Anschlüsse wie z.B. Antenne; Erde; UKW-Dipol; Tonabnehmer; Anschluss Zweitlautsprecher; Antennenumschalter. Auch hier lauert permanente Gefahr. Der Ingenieur, der sich das damals ausgedacht hat lies mutig auf die Rückwand schreiben 'Verwendet nur Tonabnehmer nach VDE !'. Hiermit hat er sich abgesichert, dass niemand einen Stromschlag bekommt, weil er seinen Standardplattenspieler, dessen Metallchassis natürlich mit dem Chassis des Radios verbunden wird anzuschließen (siehe oben – armer Radiohörer).:

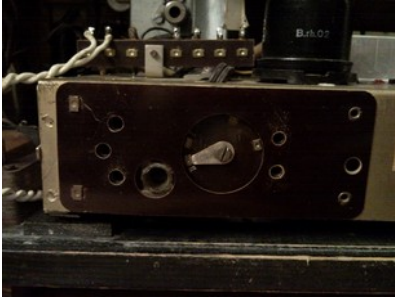
Anders sieht es bei den Antennenanschlüssen aus:

Die Antennenanschlüsse werden benötigt, um das Gerät zu betreiben. Allerdings sind diese allesamt durch Trennkondensatoren vom Chassis getrennt. Das Zeichen \blacksquare im Schaltplan neben den Kondensatoren C6; C14 bedeutet, dass dieser Kondensator für 500V ~ ausgelegt wurde. Dieses sollte wohl die Sicherheit erhöhen, da bei einem Defekt einer dieser Bauteile die Antenne unter Spannung steht oder ein Kurzschluss gegen Erde entsteht. Da heute sicherlich niemand den nunmehr 60 Jahre alten Bauteilen vertrauen möchte, kann man entweder diese Kondensatoren durch neue Bauteile ersetzen oder (sofern die alten Bauteile noch ihre Kapazität haben) die alten im Gerät belassen und die neuen Bauteile in Reihe schalten. Somit kann der Originalzustand wieder hergestellt werden. Das sieht dann so aus:

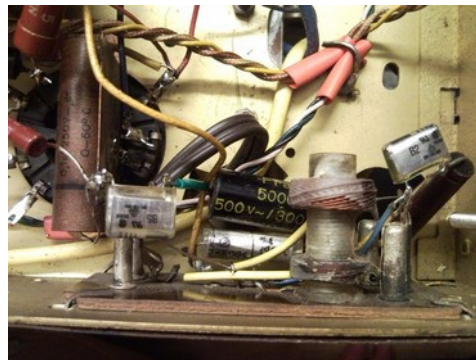
Wenn man genau hin guckt, sieht man, dass die beiden Kondensatoren keine normalen Bauteile sind. Weil die beiden Kondensatoren sicherheitsrelevant sind, müssen sie eine VDE Zulassung haben und in diesem Fall vom Typ Y2 sein.

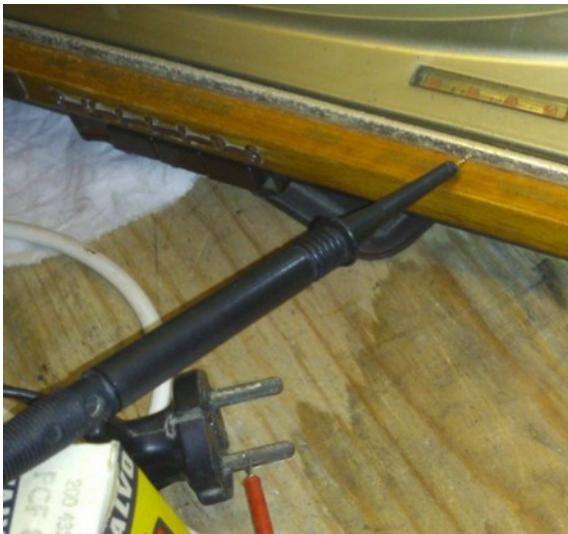
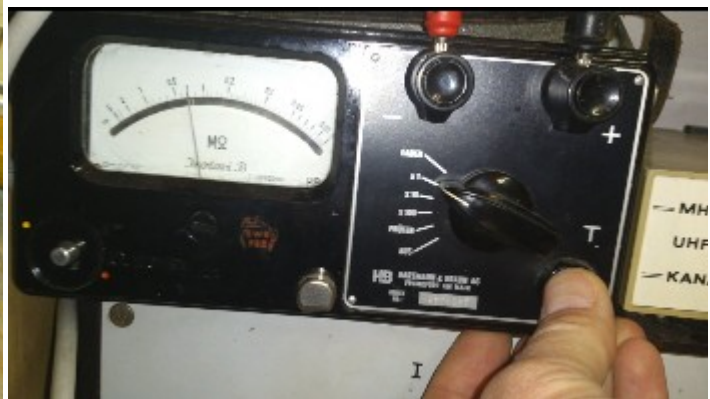
Ein sehr interessantes Detail habe ich an einem Rafael S gefunden. Ich habe einfach mal die Isolation zwischen Netz und dem frontseitigem Messingrahmen überprüft:

Das sind bei ca. 500VDC nur 400 kOhm. Also irgendwo muss da eine Verbindung sein. Ein Blick in den Schaltplan offenbart den hier:
